【SSKファシリティーズ株式会社】技術検証事業 中間報告

SPT配管診断の流れ

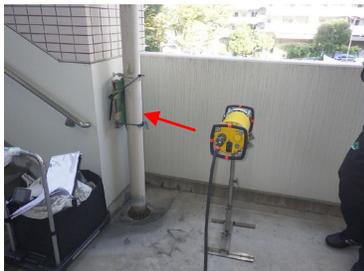
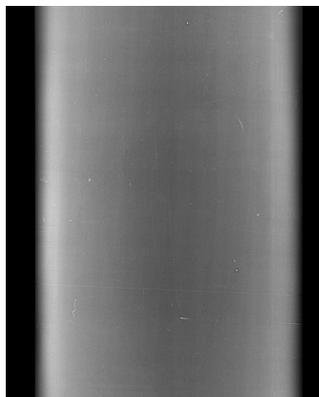
X線透過検査の様子と取得画像①（腐食無）

雨水管（布設から29年）を撮影

管種：SGP(白) 管径：100A

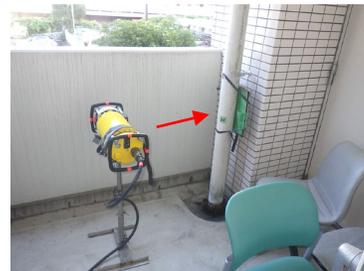
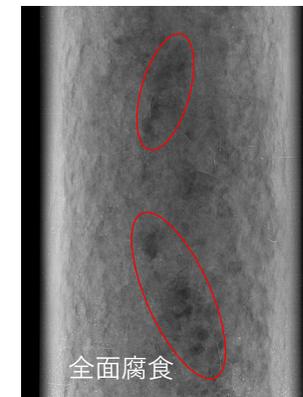
X線透過検査の様子と取得画像②（腐食有）

雨水管（布設から29年）を撮影

管種：SGP(白) 管径：100A

X線画像の特徴として肉厚の薄い部分がより黒く映る。

左記のX線画像の色調からすれば、管内面が全面腐食であり、特に赤丸部に深い孔食の密集が散見されている。

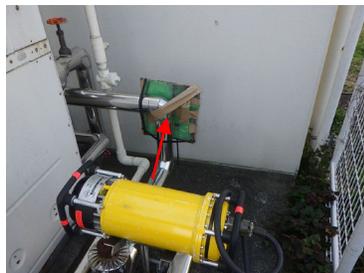
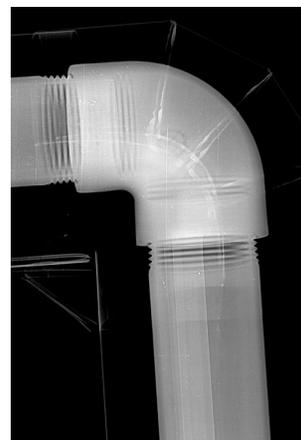
X線透過検査の様子と取得画像③（腐食無）

給水管（布設から26年）を撮影
（ラッキングの上からX線照射）

管種：SGP-VA 管径：32A

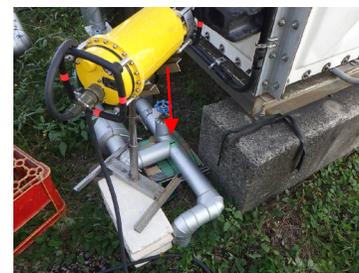
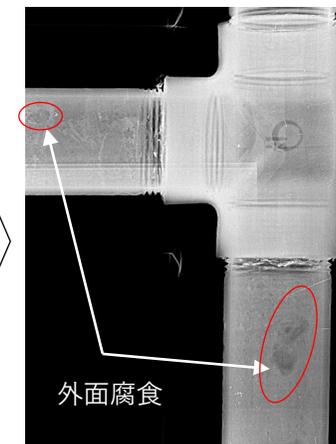
X線透過検査の様子と取得画像④（腐食有）

給水管（布設から26年）を撮影
（ラッキングの上からX線照射）

管種：SGP-VA 管径：32A

上記コメントのとおり、黒い箇所が鋼材厚が薄くなっている部位といえる。

左記配管はライニング鋼管であり内部が腐食しない素材であるため、外面腐食であることが判明している。

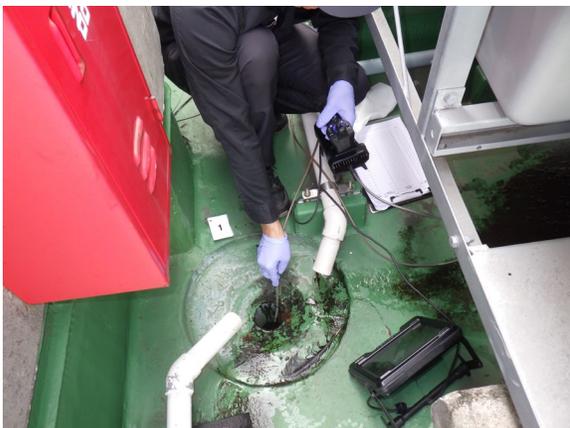
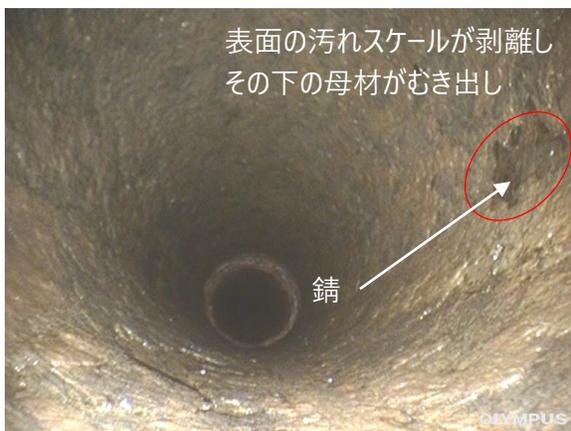
内視鏡検査の様子と取得画像（腐食有）

雨水管（布設から29年）を対象に、電子内視鏡を挿入し、要所ごとに画像を記録した。

表面の汚れスケールが剥離し
その下の母材がむき出し

内視鏡による取得画像から、管内全面に汚れが固着しており、一部の剥離が確認できる。その下では腐食劣化により錆が確認される。
